Voorremmen van de T3

Na al eerder de achterremmen te hebben behandeld moeten de voorremmen maar volgen!

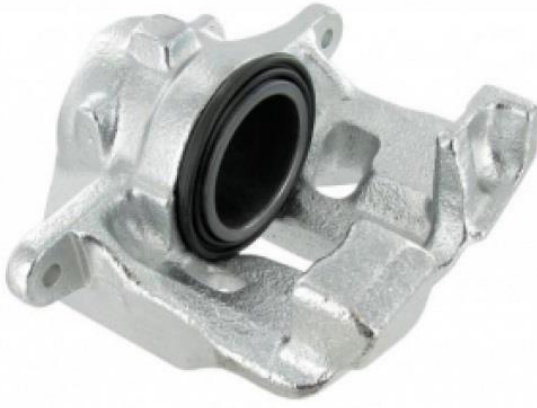
Type '86-'92

Monteer eerst de stofkap op de voet van de zuiger.
Hou de zuiger boven het gat en monteer voorzichtig de andere kant van de stofkap in de daarvoor bestemde groef en druk de zuiger voorzichtig in de klauw. Bijna geheel ingedrukt valt de andere kant van de stofkap vanzelf in zijn uitsparing van de zuiger.
Belangrijk: Zorg dat de besproken "O" ringen goed ingevet zijn zodat de zuiger er makkelijk langs glijdt. Evt. kun je de zuiger ook insmeren. Het gevaar bestaat anders dat de "O" ring gewoon afgesneden wordt en je geen goeie afdichting meer hebt. Vroeger werd er nog vaak kopervet gesmeerd tussen zuiger en blokken of anti-piepplaatjes maar de blokken hebben tegenwoordig allemaal een bepaalde laag op de achterkant en dat is eigenlijk niet meer nodig. Zorg ook dat de ligplaatsen van de remblokken

Het andere type, gemonteerd vanaf 1986, heeft maar één zuiger maar hier kan het zadel heen en weer schuiven over de rembloksteun om zodoende te centreren. Ook is de remschijf een stuk dikker (15 mm.) Hier ook weer de 2 leveranciers. Het gaat in beide gevallen om kleine verschillen maar de onderdelen kun je dus niet onderling wisselen. Terwijl de remblokken zeer langzaam slijten komen de zuigers steeds verder uit de klauwen en worden ondanks maximale afdichtingen, steeds meer blootgesteld aan vocht en vuil. Zelf ben ik voorstander van éénmaal per jaar de zuigers terug te drukken in hun behuizing om zodoende het geheel gangbaar te houden (niet vergeten na deze actie, net zolang met het rempedaal pompen tot je weer druk voelt en de blokken dus weer tegen de schijf liggen!).
