Remrevisie.

In dit geval de achterremmen!

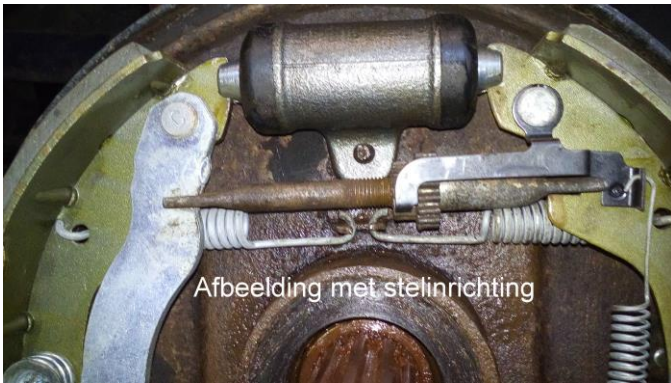
1: De grote trekveren: direct onder de remcilinder, zijn ondersteboven gemonteerd. De foto laat zien hoe het wel hoort. Monteer je ze niet goed dan loopt de stelinrichting (het tandwiel) tegen de veer vast.

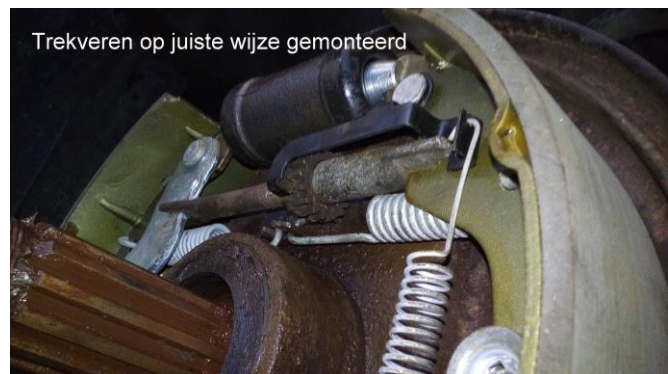
2. De stelinrichting: De "vork" die past in het **achterste** remsegment is een halve slag gedraaid. Het **langste** gedeelte van de vork hoort aan de zijde van de ankerplaat. Ook aan de andere zijde van dit mechanisme zit een busje met een uitsparing en is eigenlijk ook een vorkje wat in het **voorste** segment steekt. Deze is ook vaak een halve slag gedraaid.

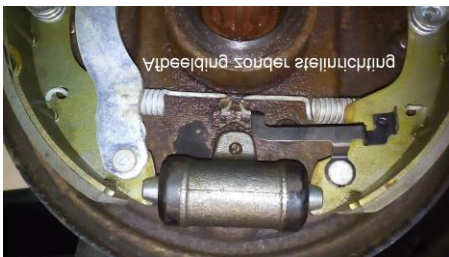
Het "haakse" kantje wijst naar de remtrommel. De stelinrichting zelf is een schroefdraad met dat kartelwiel. Deze moet makkelijk kunnen draaien maar niet te veel vet hierop. Dit kan door de warmte dun worden en gaan lekken in de trommel. Het linker-achterwiel heeft een rechtse draad en het rechter wiel een linkse draad. Bij de basis-instelling draai je dus beide kartelwielletjes zover naar beneden in het "stelgaatje" in de ankerplaat totdat de trommel vastloopt. Daarna draai je dit tandwiel terug tot het wiel vrij draait. Het niet juist monteren van bovengenoemde onderdelen

zorgt ervoor dat de rem dus niet zelf stelt. Je rempedaal komt steeds dieper te zitten omdat de ruimte tussen trommel en segmenten niet wordt aangepast. Bovengenoemde werkwijze zorgt er ook voor dat de handrem in principe ook nooit afgesteld hoeft te worden. Til tijdens de demontage beide rubbers van de remcilinder omhoog en kijk of er vloeistof uitloopt. Zo ja, vervang de bewuste cilinder.
